RELATÓRIO DE ANÁLISE DE ACIDENTE
ROMPIMENTO DA BARRAGEM DE REJEITOS FUNDÃO
EM MARIANA - MG

ABRIL 2016

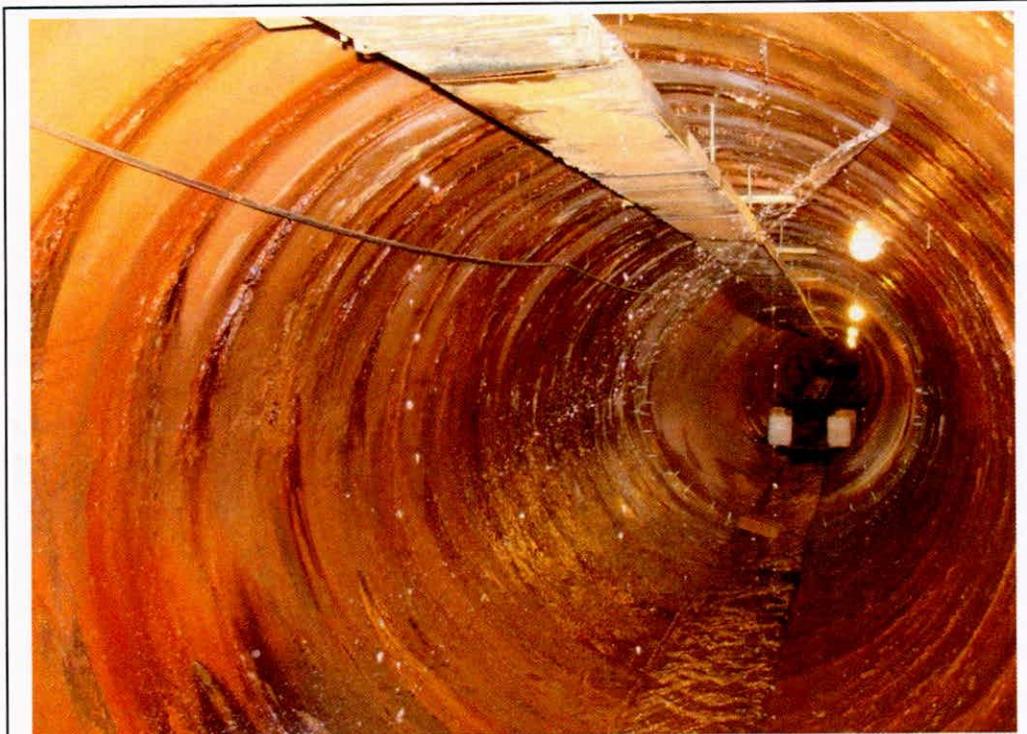
**Figura 9 - Vista módulo no. 24 Galeria Principal
com infiltrações de água e rejeito**

As situações acima descritas permitem concluir que, mesmo com a retirada de solo mole em vários trechos das galerias e posterior aterro compactado, o terreno de fundação das mesmas não resistiu às cargas a que foi submetido, recalçando e provocando prejuízos às estruturas das duas galerias. Em documentação fornecida pela Pimenta de Ávila foram constatados diversos trechos com trincas e vazamentos, conforme Figuras 9 e 10.

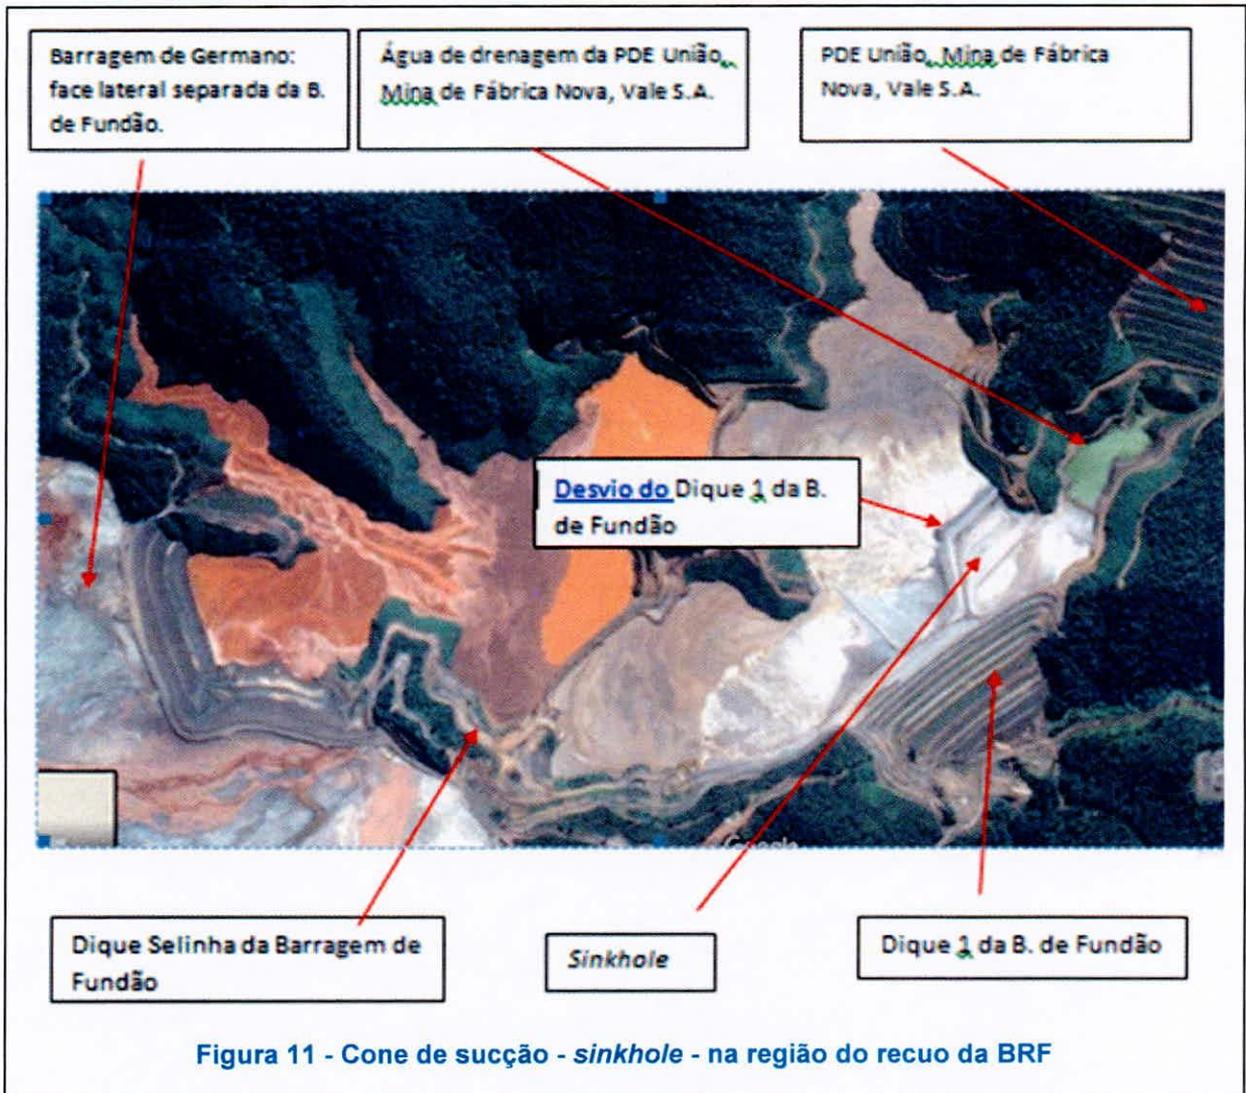
A Figura 11 apresenta o sinkhole que surgiu na região do recuo do eixo da BRF, na região da ombreira esquerda. Os rejeitos acumulados nesta região foram carreados para dentro da galeria secundária através das avarias estruturais existentes na mesma.

Pode-se assim, inferir que, mesmo com o reforço de fundação (*Jet Grouting*) executado sob a galeria secundária, o solo de fundação não resistiu às cargas atuantes. Conforme mostra a Figura 9, existe uma contribuição significativa de água que se acumula na grota junto à PDE União. Esta carga hidráulica pode ter contribuído para sobrecarregar a fundação.

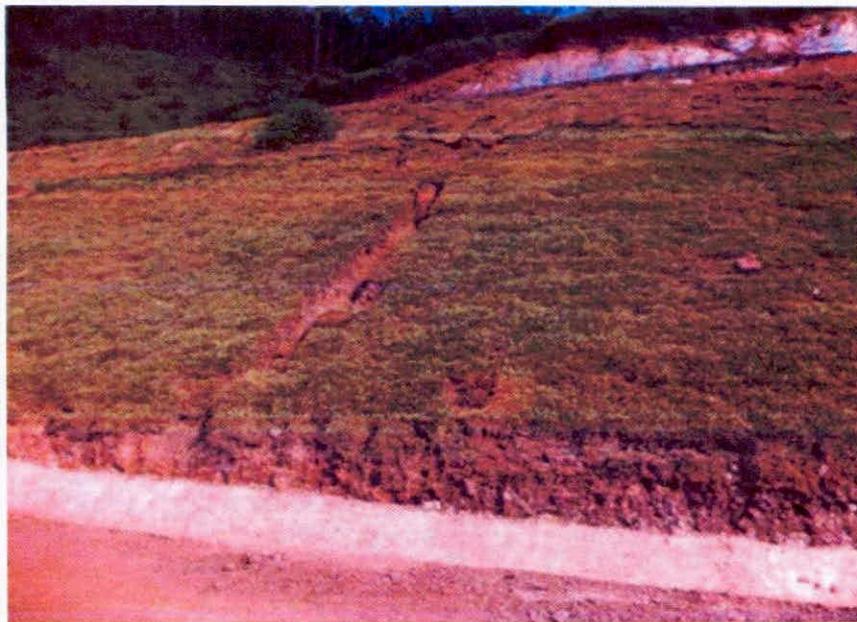
Figura 26 - Erosões em taludes I

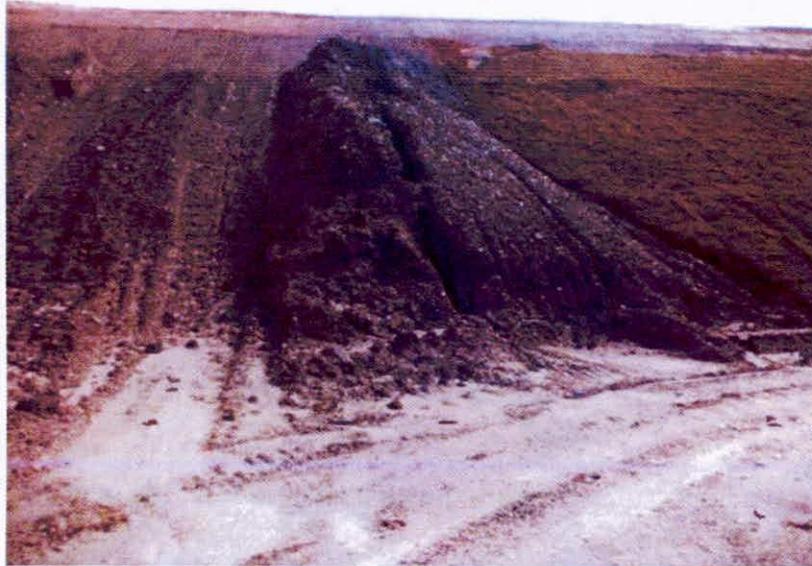
Figura 27 - Erosões em taludes II

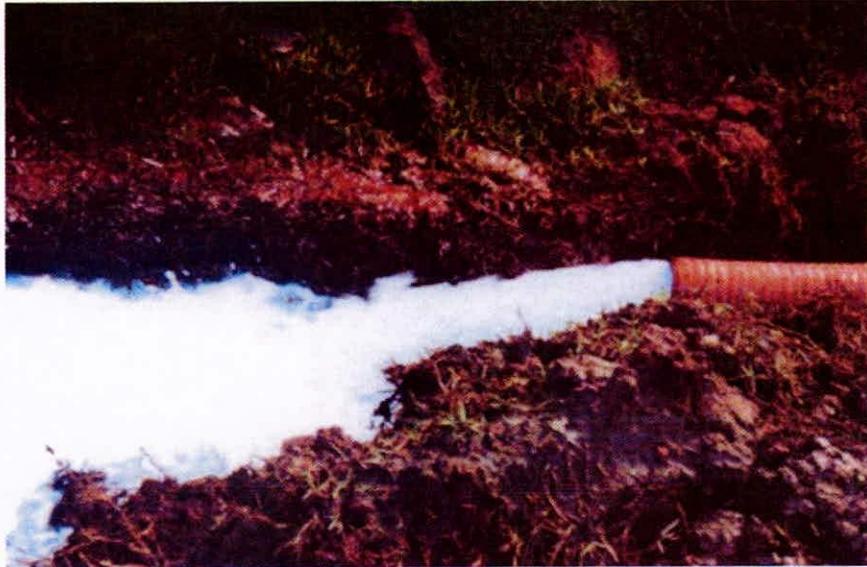
c) Na bermã onde se encontravam os tubos tipo *Kananete*, que fazem a interligação da drenagem interna com uma tubulação coletora, um dos tubos não estava interligado, lançando a água direto sobre a mesma – Figura 28:

Figura 28 - Falta de interligação na tubulação coletora

“Nº. 5- Drenagem superficial. Concluir a implantação do projeto executivo do sistema de drenagem superficial. Reparar trincas nas canaletas já existentes”.

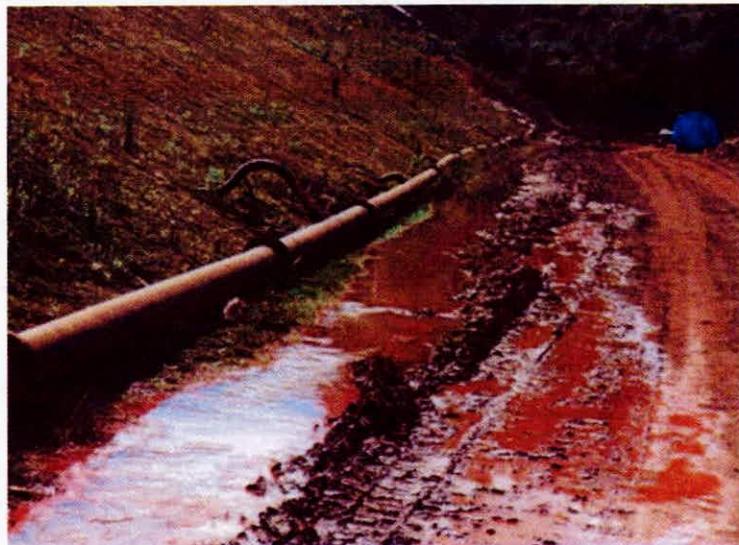
d) Acúmulo de água na bermã da El. 820m em decorrência da falta de ligação na tubulação coletora.– Figura 29:

Figura 29 – Acúmulo de água na bermã El. 820m

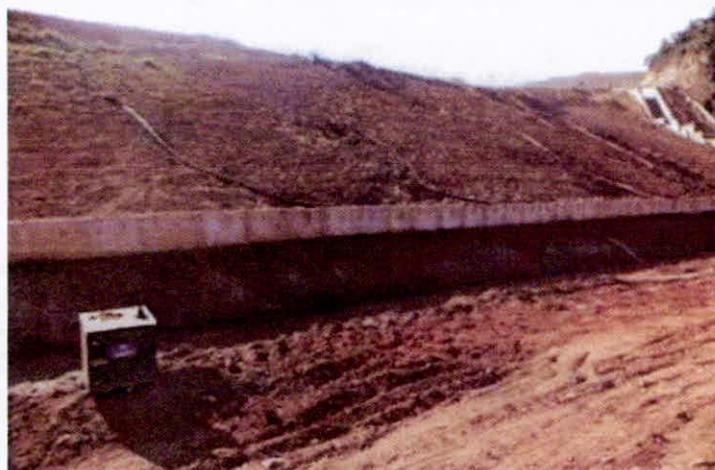
a) Necessidade de revegetação em alguns taludes – Figura 30:

Figura 30 - Talude com necessidade de revegetação

“N ° 10 -*Realizar os ajuste geométricos nos taludes de jusante, de maneira geral, além de recompor e revegetar os trechos erodidos*”.

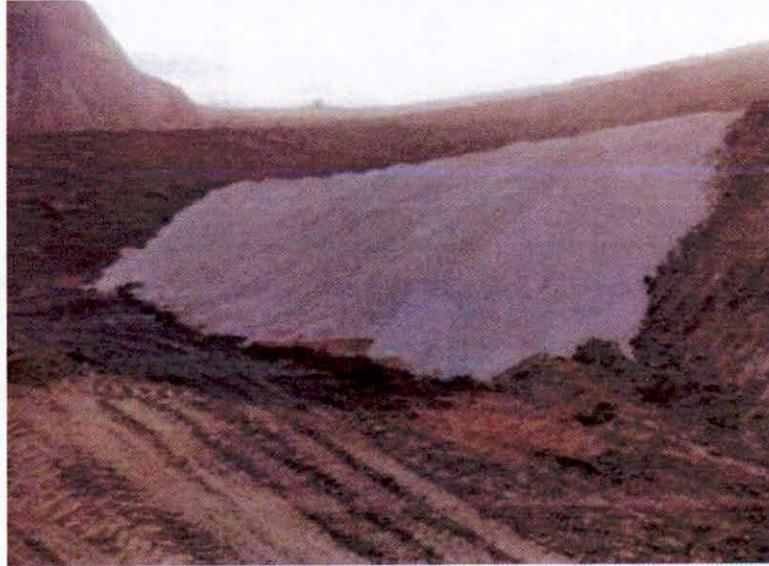
Figura 31 - Tentativa de correção da irregularidade - surgência

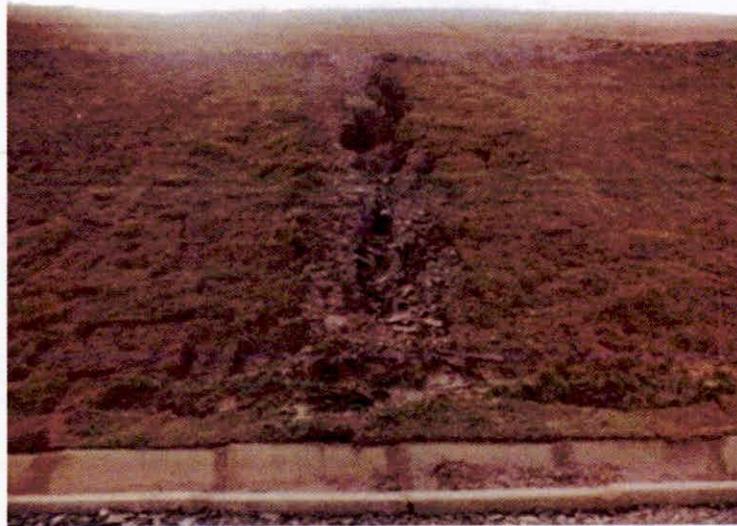
c) Erosões em talude a jusante – Figura 32:

Figura 32 - Erosões em talude

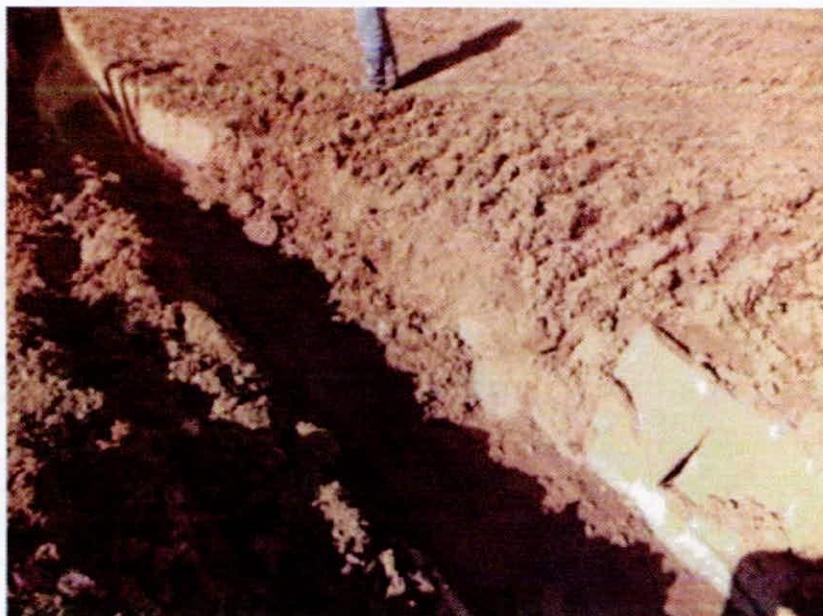
d) Trincas nas canaletas de drenagem – Figura 33:

Figura 33 - Trincas nas canaletas de drenagem

“N ° 2- *Drenagem superficial. Desobstruir, reparar trincas e recompor as canaletas que apresentam problemas*”.

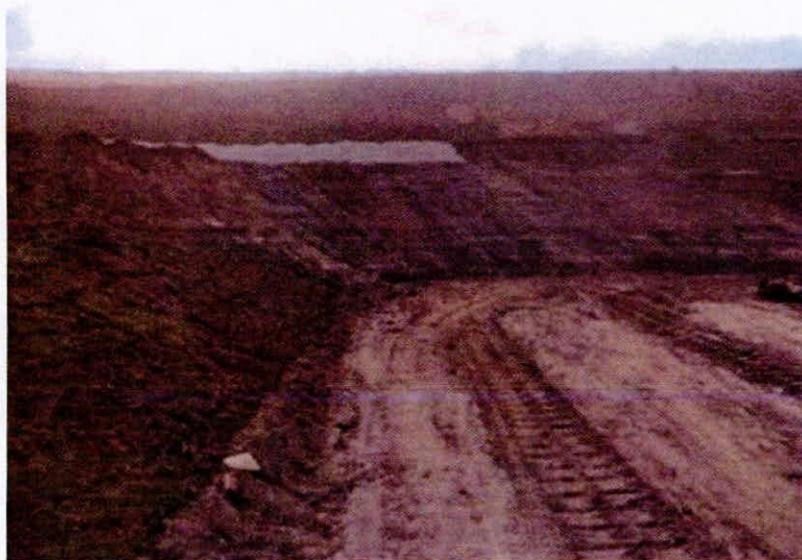
e) Ausência de canaleta em berma – Figura 34:

Figura 34 - Ausência de canaleta em berma

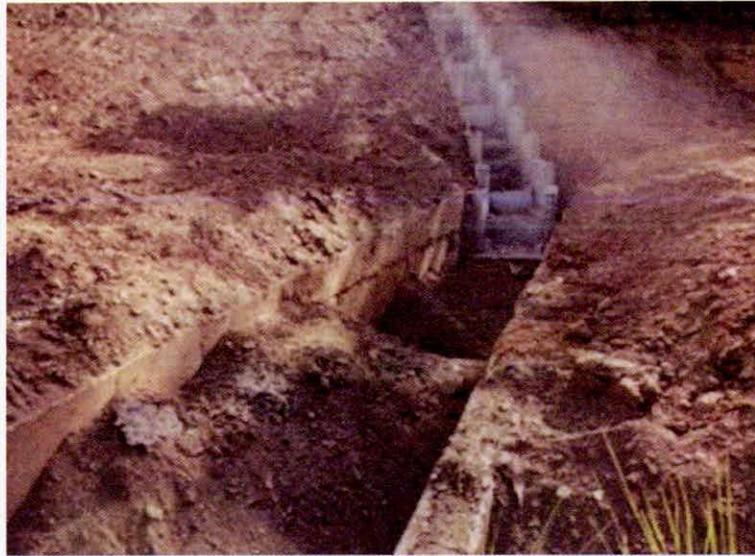
g) Na ombreira direita, o canal periférico encontrava-se obstruído na bacia de dissipação –
Figura 35:

Figura 35 - Obstrução na bacia de dissipação

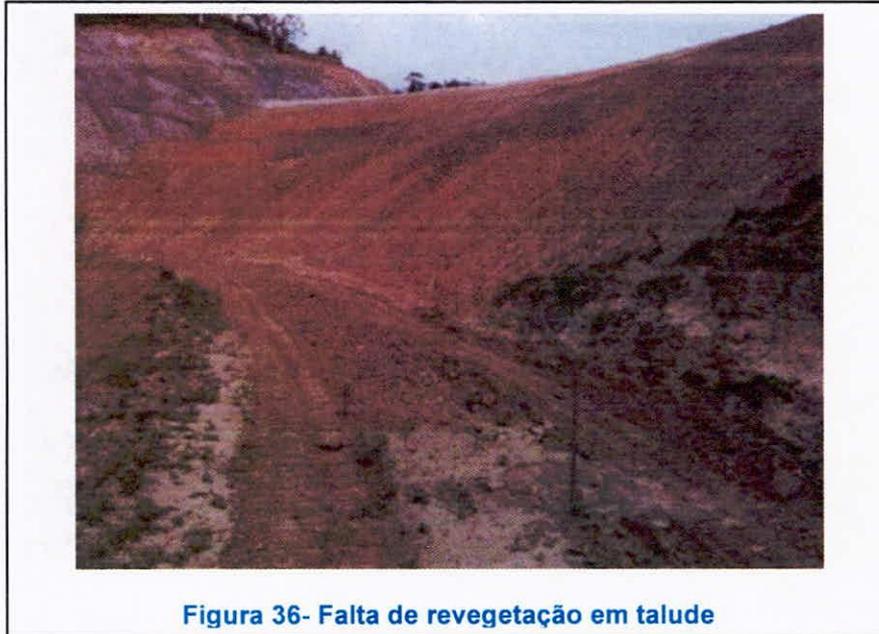
a) Necessidade de revegetação (grama) em alguns taludes – Figura 36

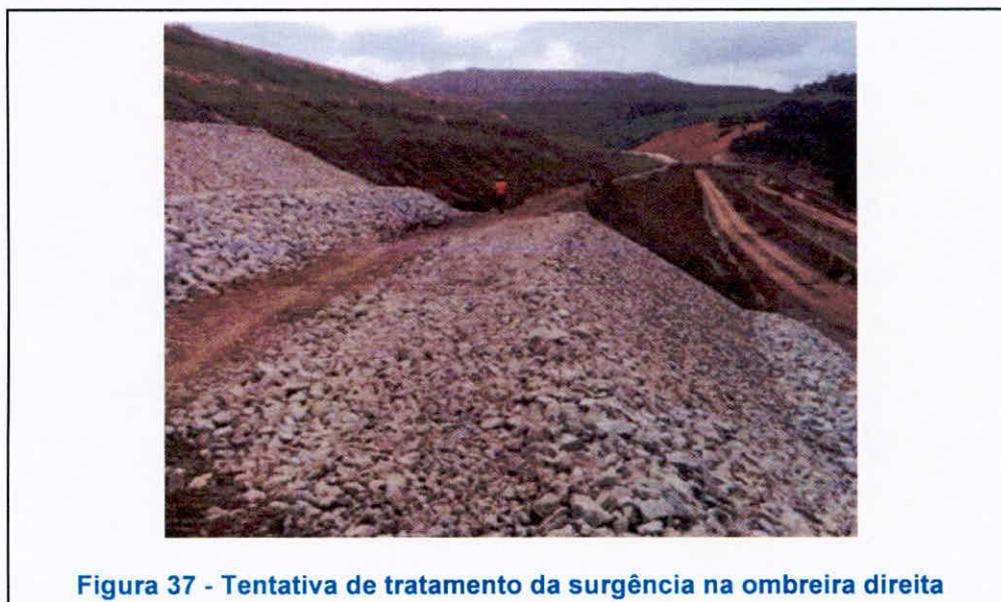
b) Surgência na ombreira direita entre as bermas El. 851.86 e El. 860.00. Tentativa de tratamento da surgência conforme Figura 37:

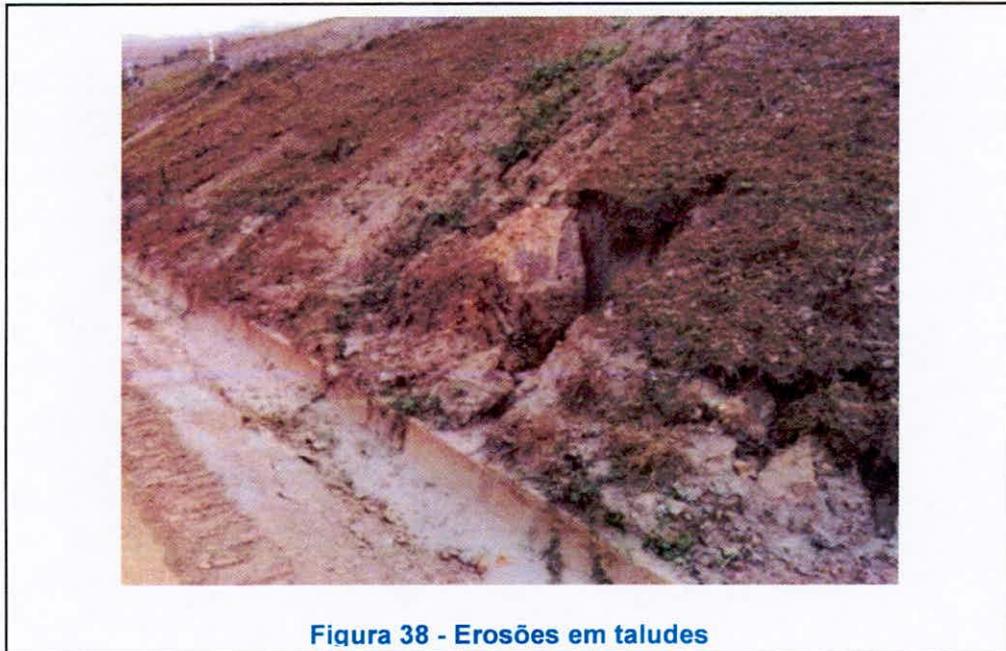
c) Erosões em talude a jusante – Figura 38:

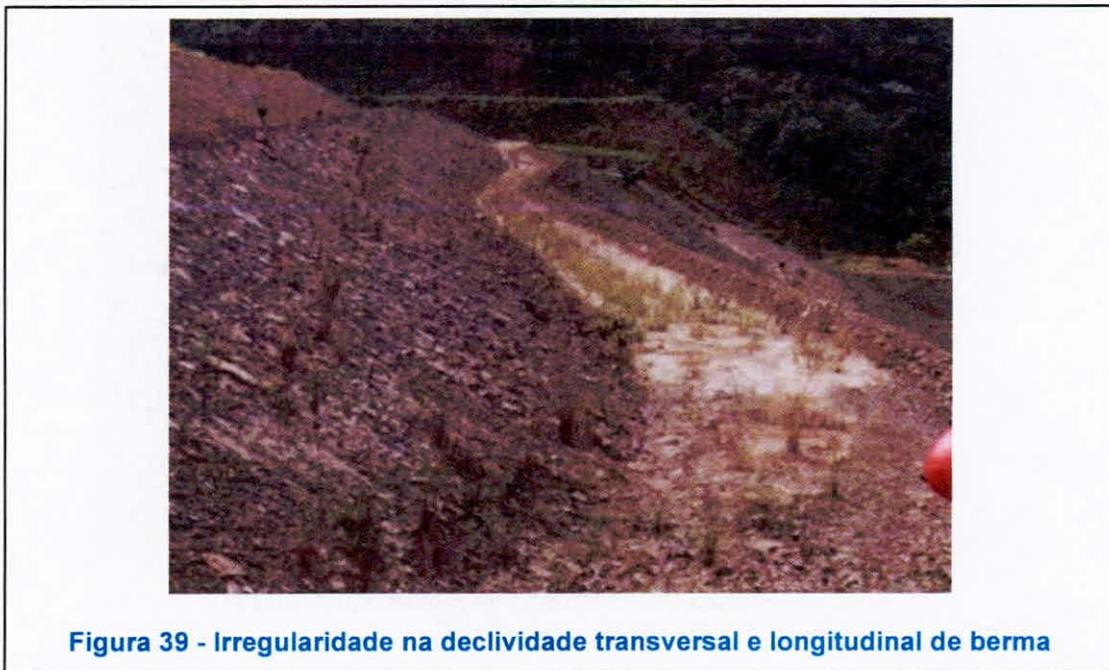
e) Necessidade de correção de declividade transversal e longitudinal das bermas de forma a conciliá-las com as estruturas de drenagem – Figura 39:

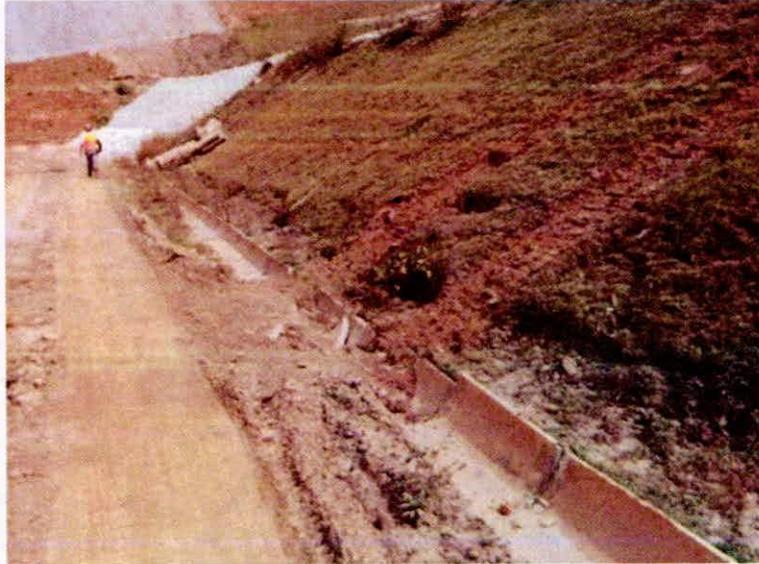
e) Canaletas de drenagem quebradas - Figura 40:

Figura 40 – Canaletas de drenagem quebradas

“N ° 2 *Drenagem superficial. Desobstruir, reparar trincas e recompor as canaletas que apresentam problemas*”.

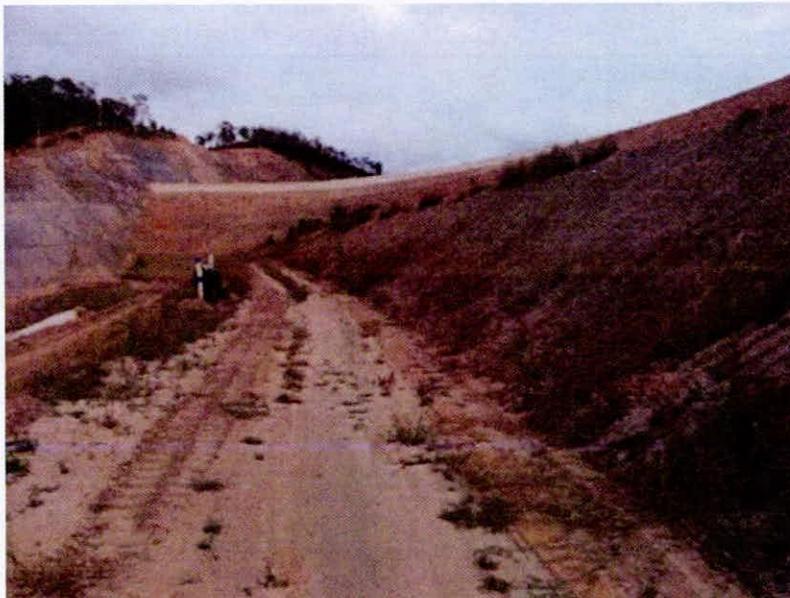
f) Ausência de canaleta em berma – Figura 41:

Figura 41 - Berma sem canaleta de drenagem

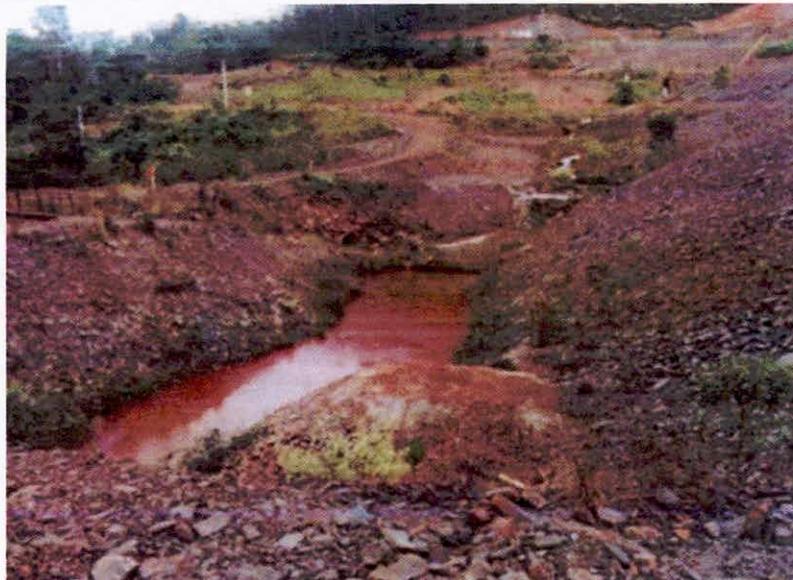
- g) No pé de talude de jusante há um dreno de pé, sendo sugerida a drenagem do acúmulo de água – Figura 42:

Figura 42 - Acúmulo de água no pé do talude

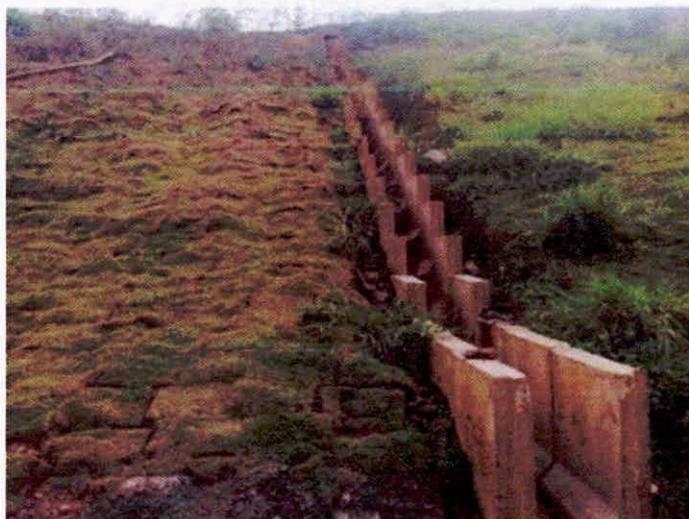
- h) Na ombreira esquerda, na elevação da saída do dreno em Kananetes, saturação do talude, sendo provável que esta seja devida à percolação do maciço; (grifo nosso) – Figura 43:

Figura 43 - Saturação do talude

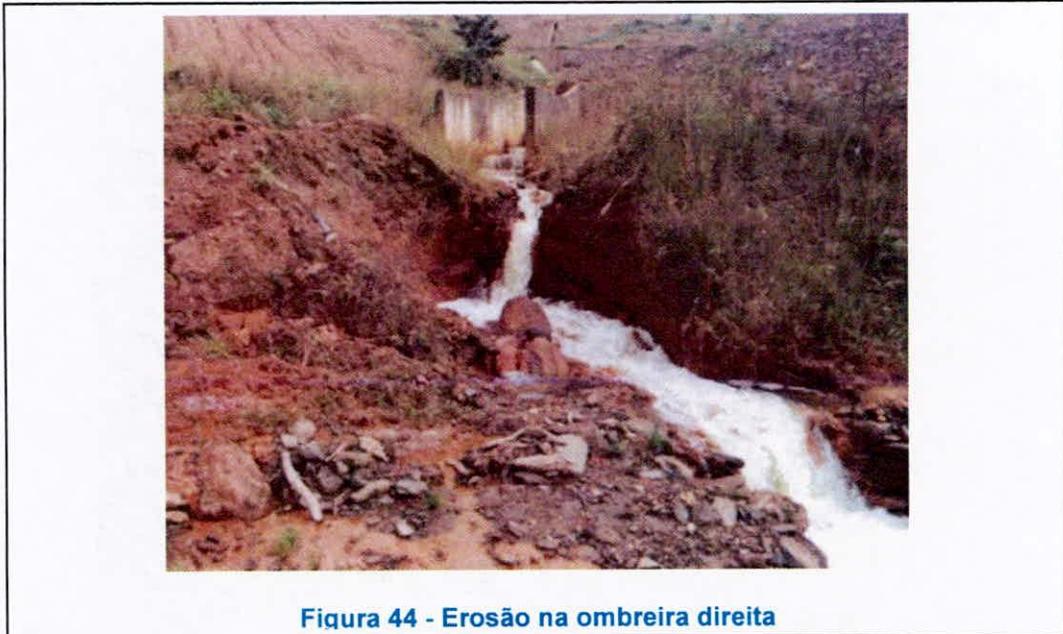
i) Erosão no acesso da ombreira direita e a jusante do canal periférico – Figura 44:

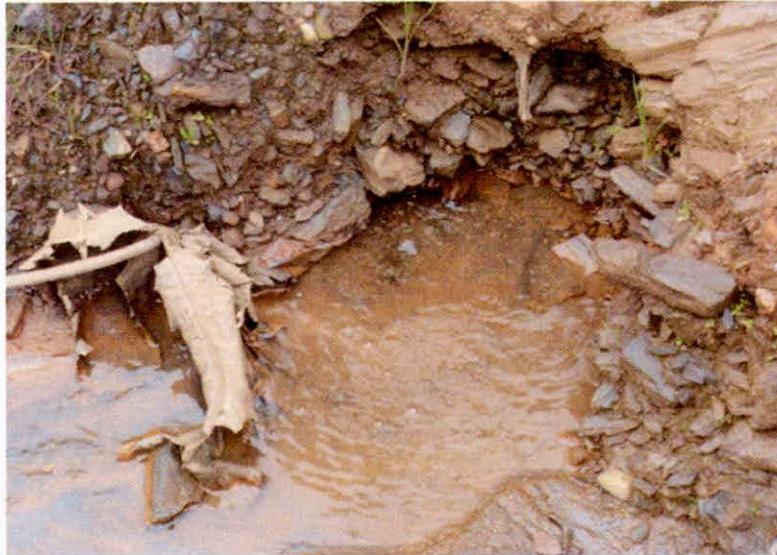
O ITRB (*Independent Tailings Review Board*), comitê contratado pela Samarco para avaliar as suas barragens de rejeitos, aponta em seu relatório, de 20 de novembro de 2014, uma surgência com artesianismo e quantidade significativa de fluxo observada no dia 27 de agosto de 2014, a jusante do pé da barragem de Fundão, próximo ao centro do vale na margem esquerda do córrego, conforme Figura 48.

Figura 48 - Surgência com pressão observada no pé jusante da BRF

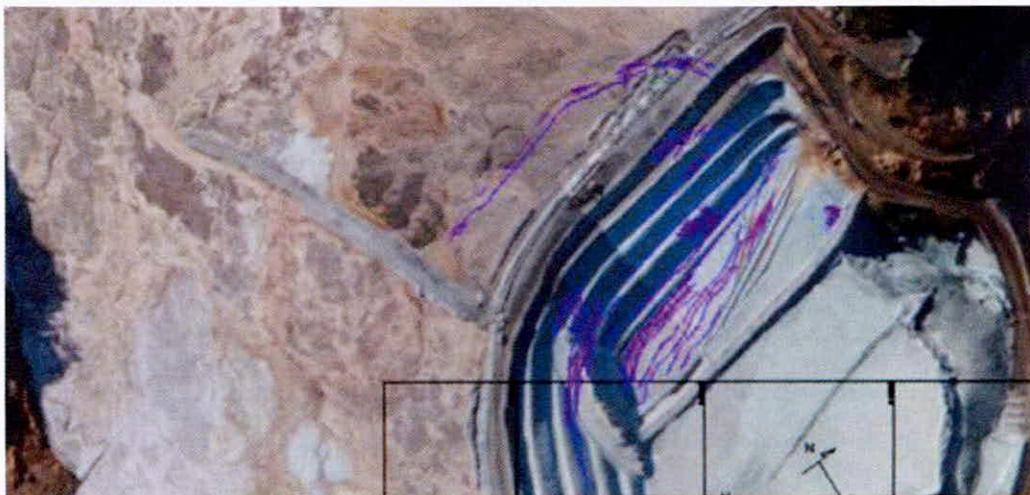
O item 13.2 do relatório do ITRB informa sobre a ocorrência de trincas no dia 26 de agosto de 2014 na área de afastamento do eixo da BRF próximo à ombreira esquerda em área com desnível de 20m. Estas trincas se abriram na crista da barragem, estendendo-se à praia e às bermas e faces do talude jusante – linhas arroxeadas na Figura 47. Na plataforma inferior (pé do talude) foi observado um levantamento do terreno em padrão linear.

Figura 49 - Trincas observadas em 27/08/2014 em destaque

Em razão das trincas que afetaram a BRF, o ITRB recomendou que as análises de estabilidade fossem refeitas, assumindo coesão igual a 5 kPa e ângulo de atrito igual a 28° para o rejeito arenoso. Assim, o parâmetro “ângulo de atrito” para o rejeito arenoso cairia 7°. Esta diminuição acarretaria uma mudança no valor obtido para o fator de segurança de estabilidade da BRF. Aquele calculado pela empresa VOGBR em 2015, igual a 1,68, provavelmente seria inferior a 1,50, conforme estabelece a norma brasileira sobre o tema.

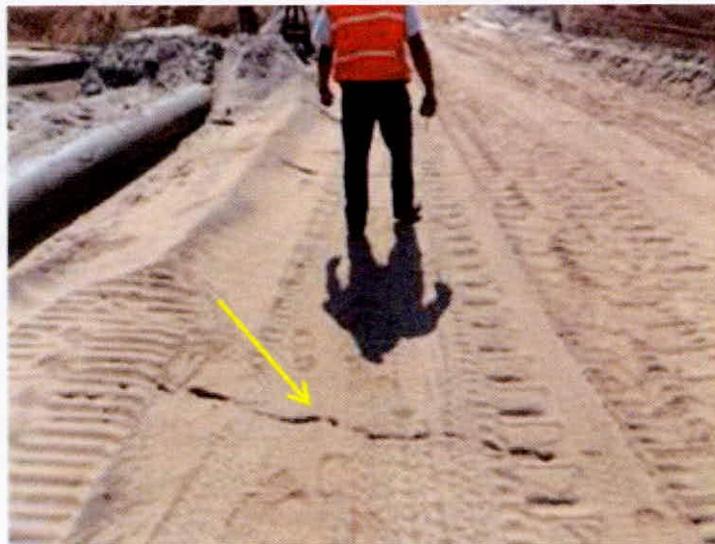
A Figura 50 mostra uma trinca na crista da BRF no sentido do reservatório.

Figura 50 - Trinca na crista do talude

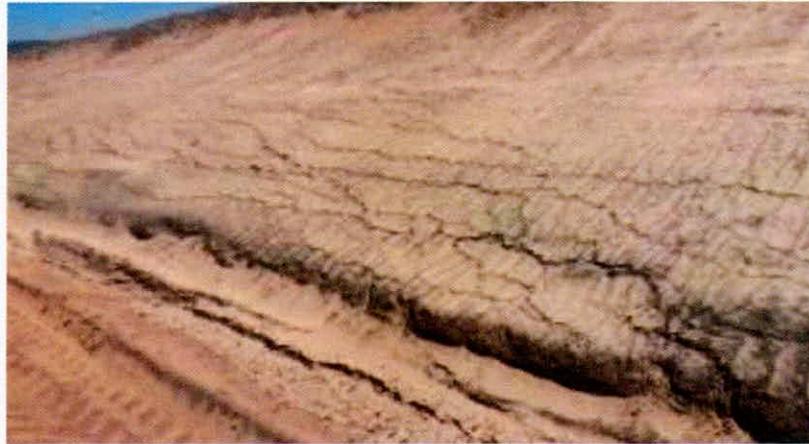
A Figura 51 apresenta uma série de trincas na face do talude de cota 885:

Figura 51 - Trincas na face do talude cota 885

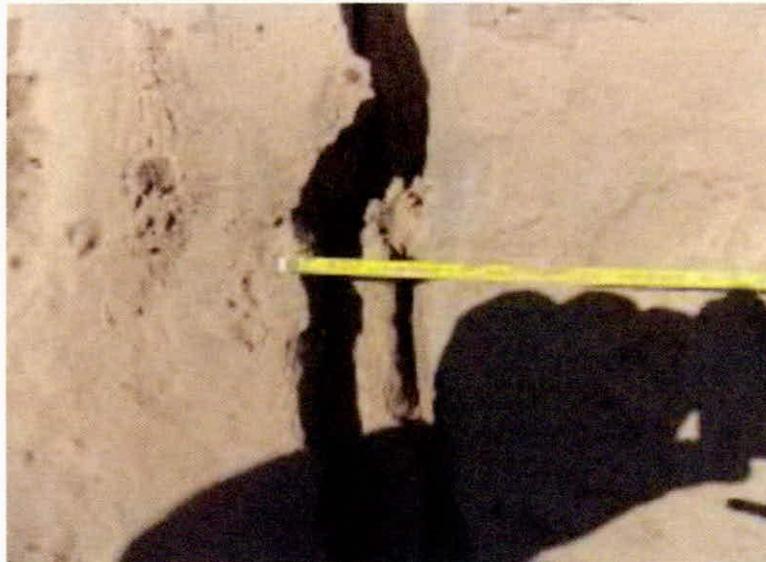
A Figura 52 mostra uma trinca na berma 880, atingindo 7cm e caracterizando tração:

Figura 52 - Trinca na berma 880, atingindo 7cm

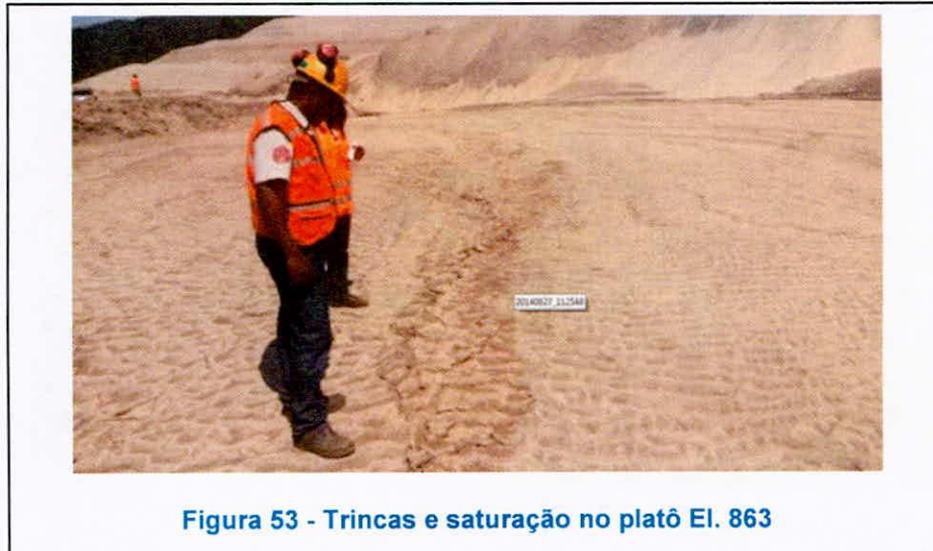
A Figura 53 mostra trincas e saturação no platô El. 863:

Figura 53 - Trincas e saturação no platô El. 863

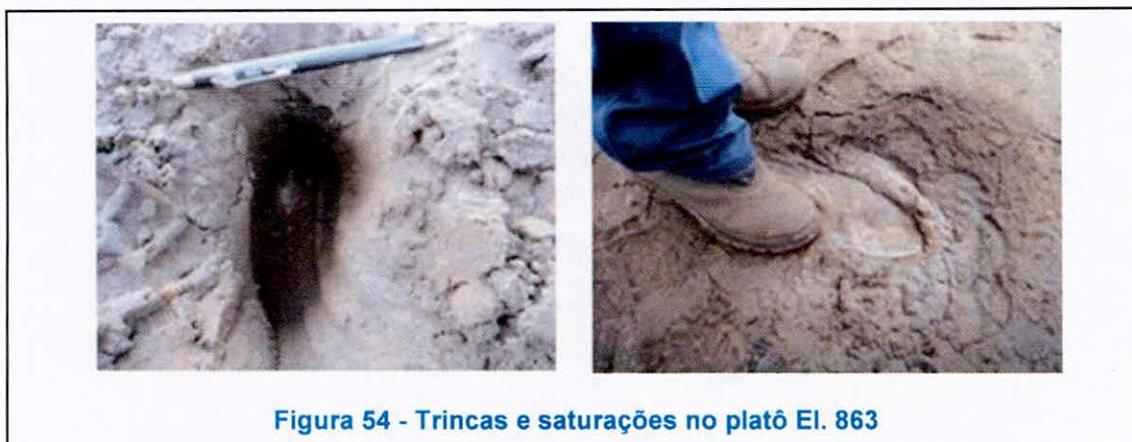
A Figura 54 mostra saturações de pé na berma El. 863:

Figura 54 - Trincas e saturações no platô El. 863

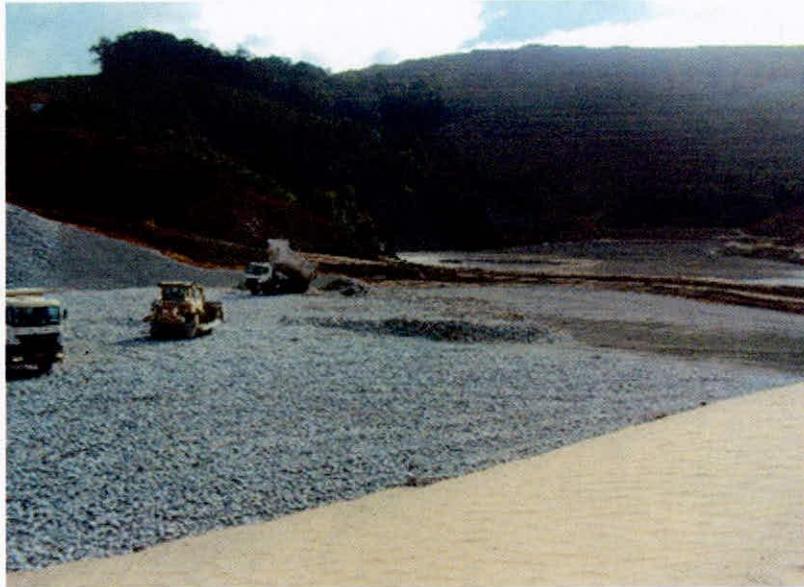
**Figura 56 - Obra de drenagem na ombreira esquerda - Região do recuo da BRF -
Início das atividades do ATO executado por VOGBR - 29/06/2015**

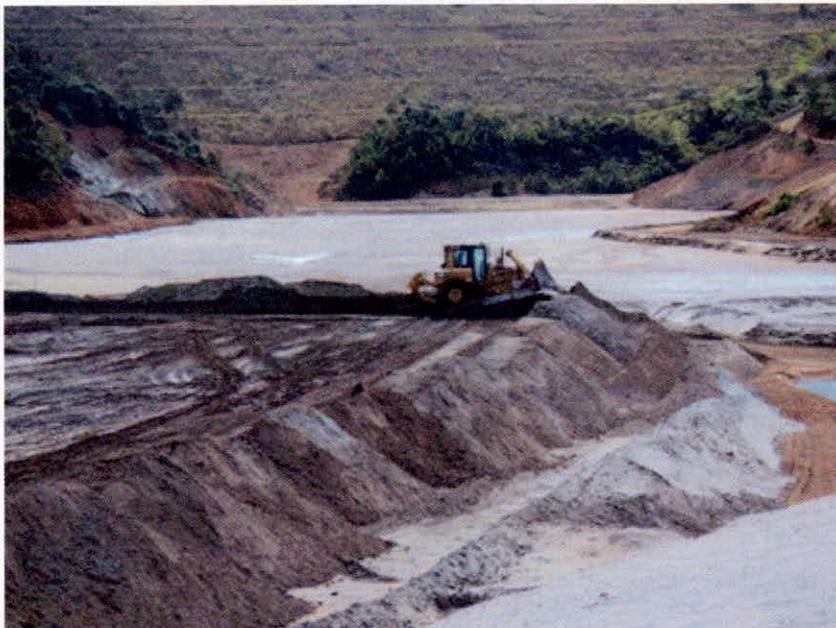
**Figura 57 - Obra de drenagem na ombreira esquerda, região do recuo da BRF -
Término das atividades do ATO executado por VOGBR, 28/08/2015**

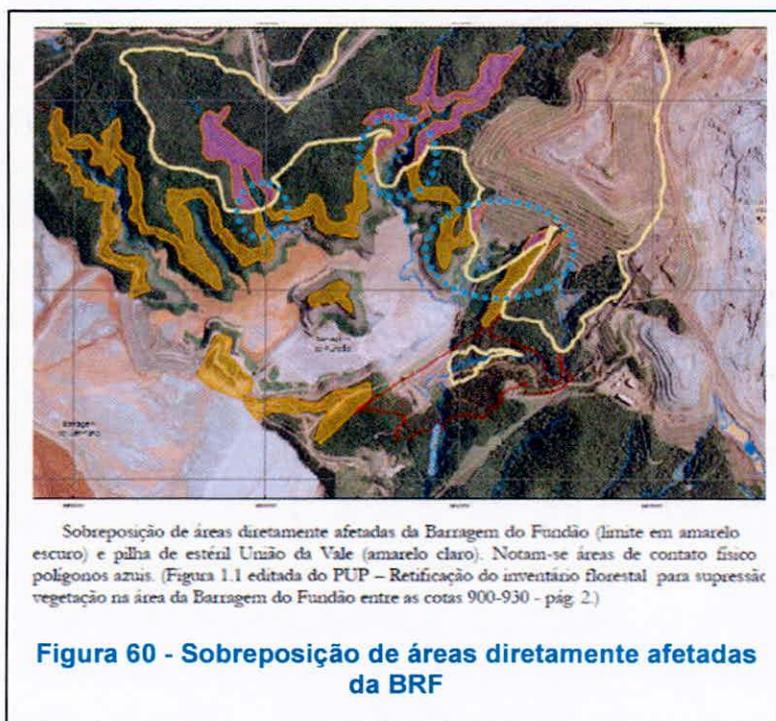
A Análise também chama a atenção sobre as áreas de contato entre a Pilha de Deposição de Estéril (PDE) da Mina de Fábrica Nova e a Barragem de Fundão, conforme mostra a Figura 60:

Esta situação é **inadequada** para o contexto de ambas estruturas, devido à possibilidade de **desestabilização do maciço da pilha e da potencialização de processos erosivos**. Embora todos os programas atuem na prevenção dos riscos, o contato entre elas não é recomendado pela sua própria natureza física. A pilha de estéril requer baixa umidade e boa drenagem; a barragem de rejeitos tem alta umidade.
