RELATÓRIO DE ANÁLISE DE ACIDENTE
ROMPIMENTO DA BARRAGEM DE REJEITOS FUNDÃO
EM MARIANA - MG

ABRIL 2016

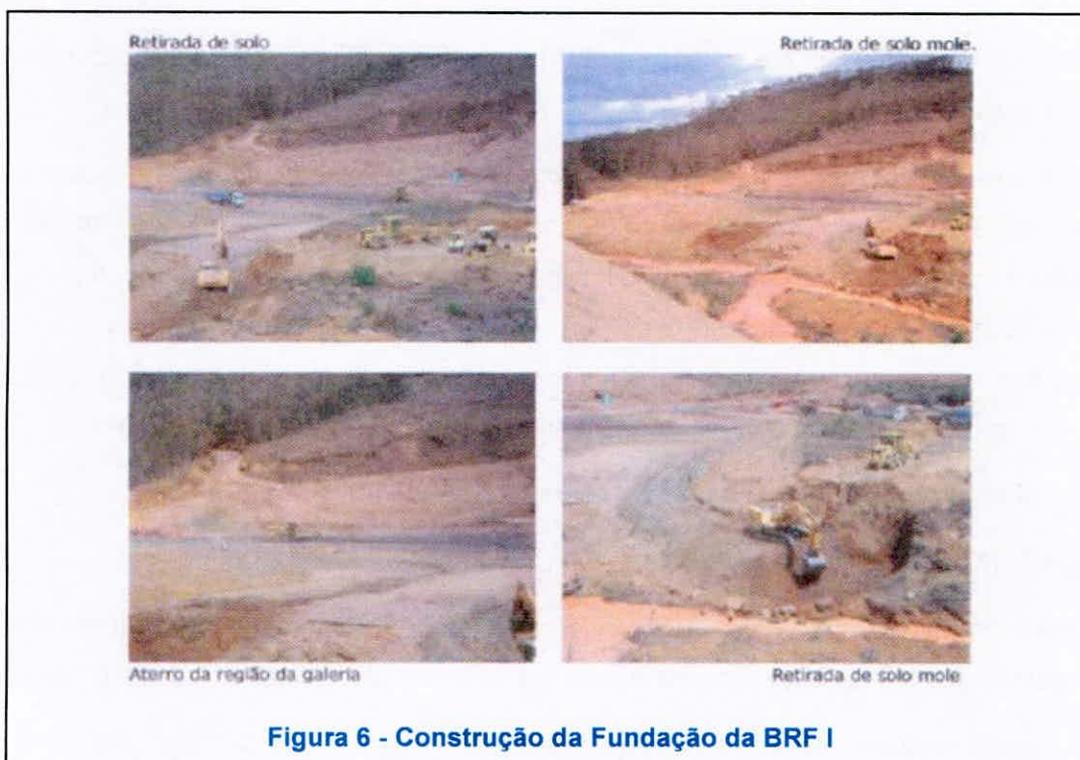
Houve um atraso no início da galeria do Dique 1 devido à informação de que haveria solo mole na fundação”.

A Figura 6 mostra fotos da construção da fundação da BRF, com destaque para a retirada de solo mole.

As situações acima descritas permitem concluir que, mesmo com a retirada de solo mole em vários trechos das galerias e posterior aterro compactado, o terreno de fundação das mesmas não resistiu às cargas a que foi submetido, recalçando e provocando prejuízos às estruturas das duas galerias. Em documentação fornecida pela Pimenta de Ávila foram constatados diversos trechos com trincas e vazamentos, conforme Figuras 9 e 10.

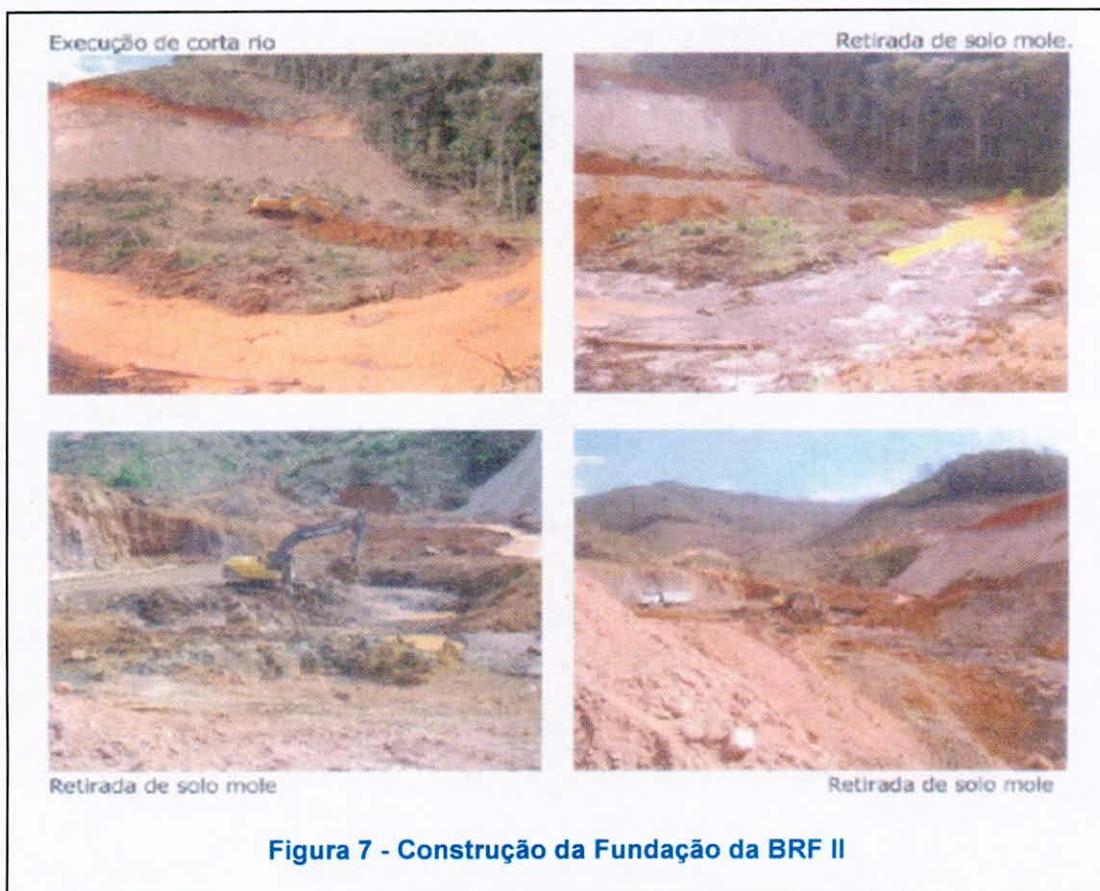
“As escavações de solo mole e fundações na área do Dique 2 já foram iniciadas e se encontram em estágio avançado...”

A Figura 7 mostra fotos da construção da fundação da BRF, com destaque para a retirada de solo mole.

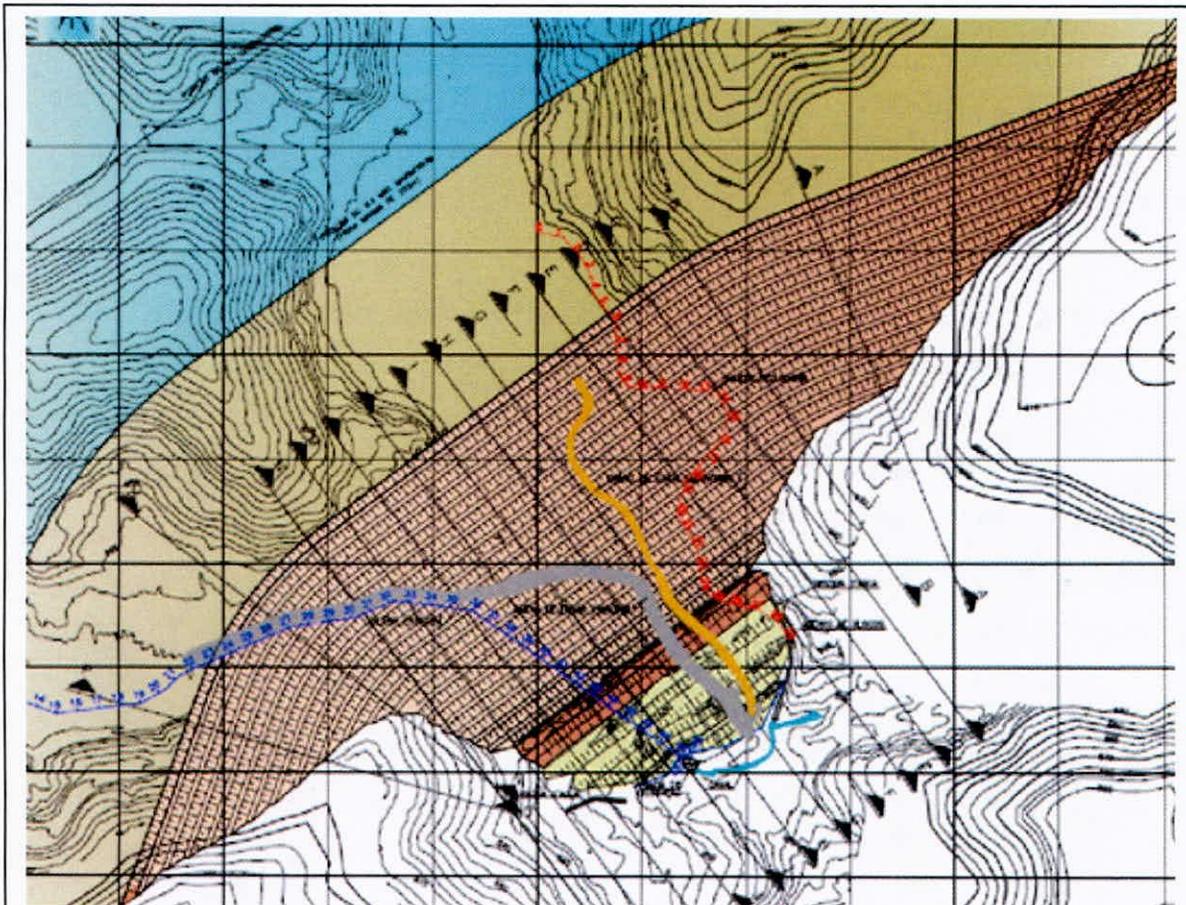
Figura 14 - Detalhe do projeto da BRF

Contudo, em 2012, a Samarco, decidiu executar os alteamentos da BRF em *desacordo* com o projeto proposto, conforme informado pelo Engenheiro Joaquim Pimenta de Ávila, responsável pela empresa Pimenta de Ávila Consultoria LTDA, em depoimento tomado em 23/12/2015 na sede da SRTE-MG – Superintendência Regional do Trabalho e Emprego.

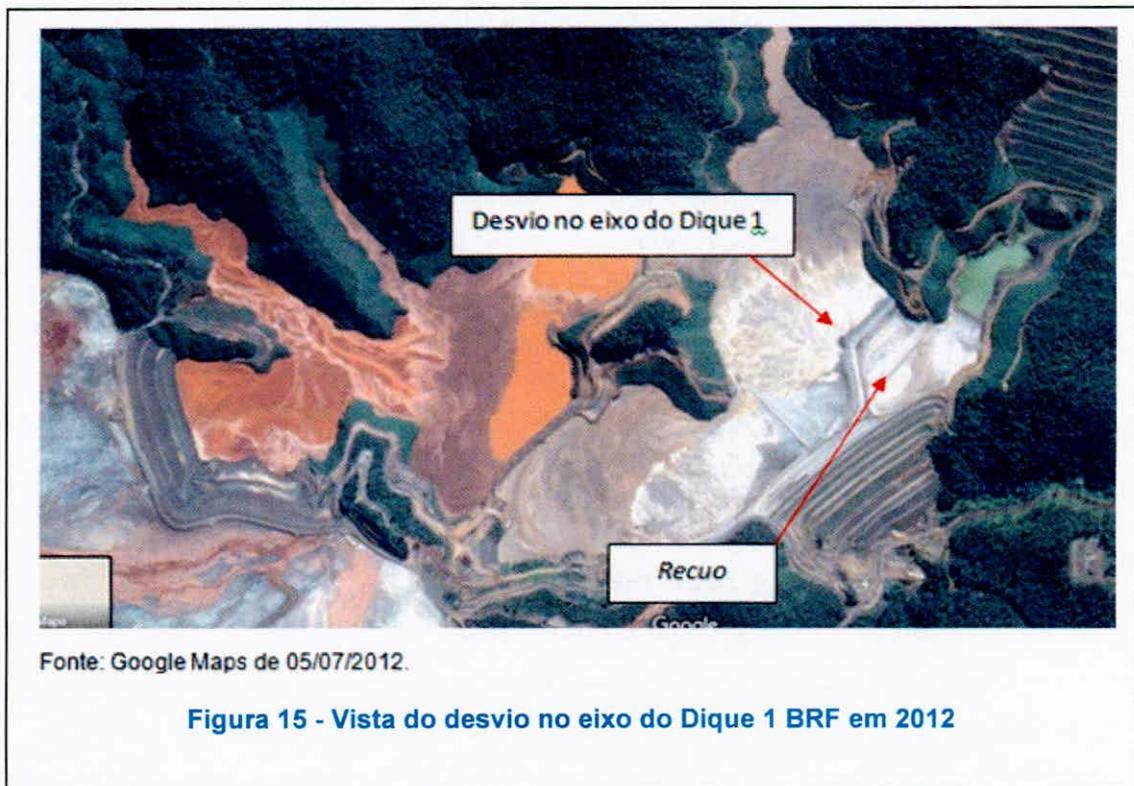
Silva Lopes¹⁰, Engenheiro Civil e Geotécnico, o eixo da barragem foi desviado, não tendo sido elaborado novo projeto e novos cálculos para a execução da nova geometria adotada, sendo utilizadas as premissas básicas do projeto original de alteamento da BRF até a El.920m. A Figura 15 apresenta o desvio do eixo da BRF.

Em 17/12/2015 Daviely Rodrigues Silva, Engenheira Civil e Geotécnica da Samarco, que ficou responsável pela operação da BRF a partir de 2012, afirmou que o desvio do eixo da BRF foi realizado após o surgimento do *sink-hole* considerando os parâmetros do projeto original da empresa Pimenta de Ávila. Relatou que não foi elaborado novo projeto para este desvio do eixo e não foram feitos cálculos adicionais para a execução desde recuo no eixo da barragem, sendo considerada apenas a recomendação que este desvio do eixo deveria manter uma “praia” de rejeitos arenosos de 200 metros a partir do último talude do recuo.

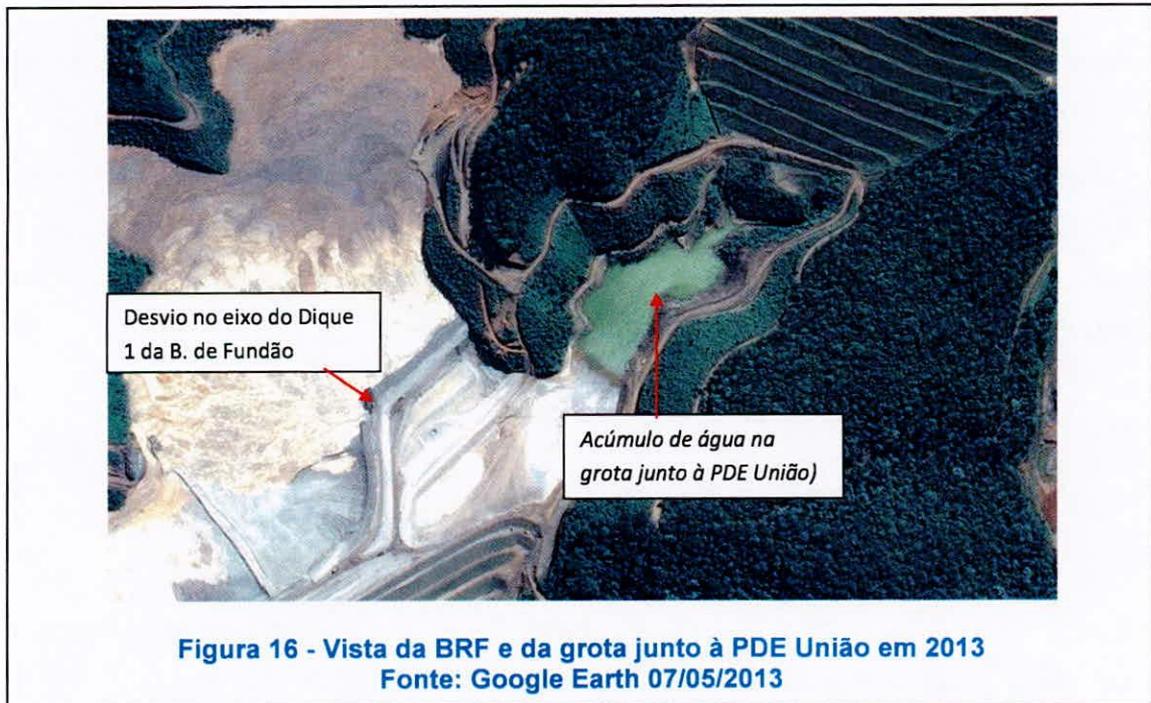
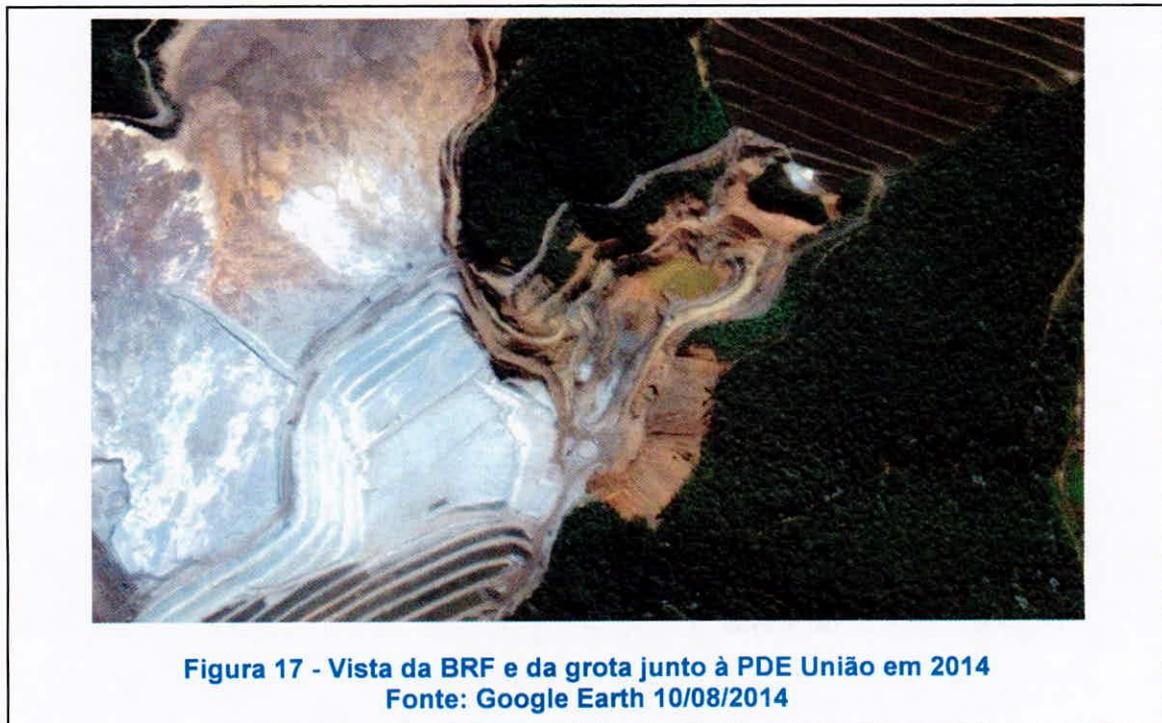
As Figuras 16 e 17 apresentam a vista da Barragem de Rejeitos de Fundão nos anos 2013 e 2014 com destaque para a grota junto à Pilha de Estéril da Mina de Fábrica Nova, da Vale S.A.

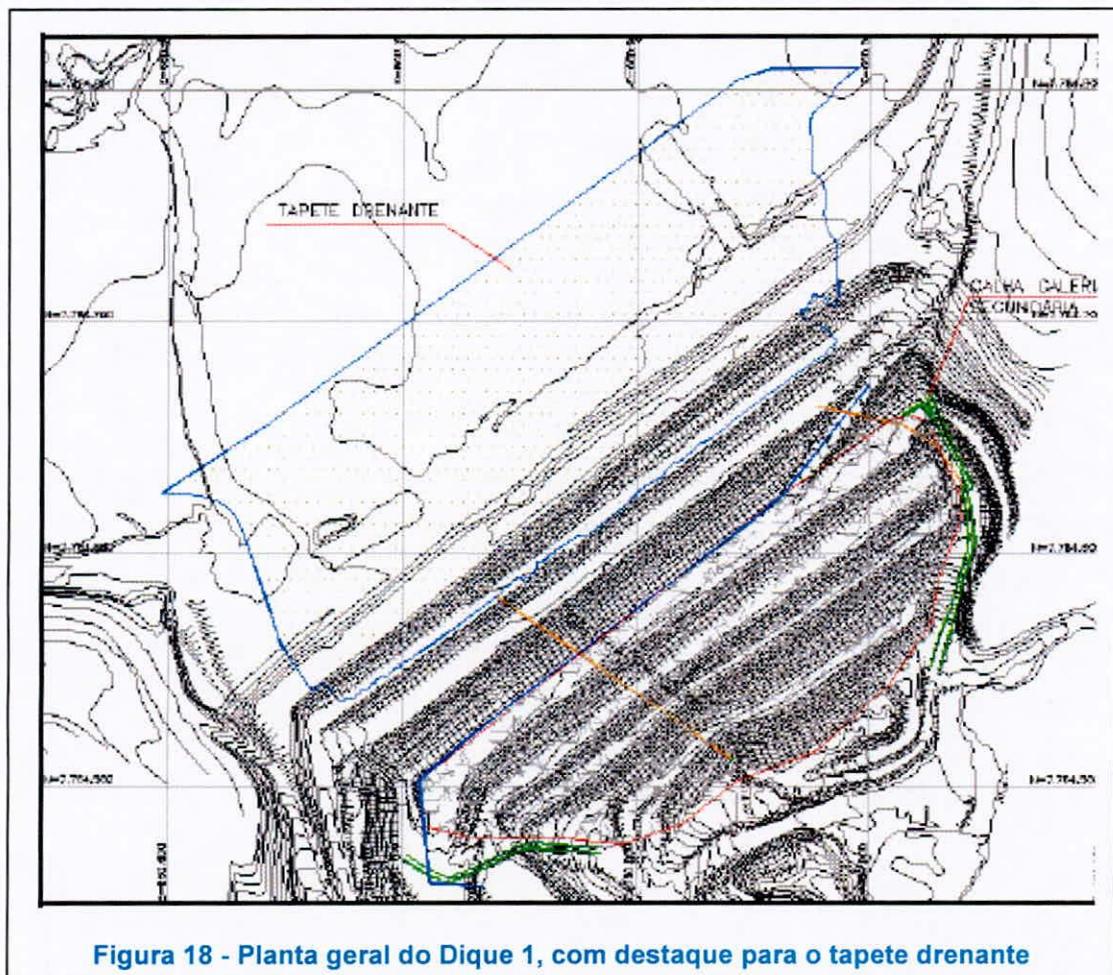
Após o "piping" observado no talude de jusante do Dique 1, em abril de 2009, verificou-se que os drenos de fundo da BRF estavam colmatados. Foi possível observar também que as camadas dos materiais constituintes deste dreno foram implantadas em desacordo com aquelas previstas no projeto executivo da BRF. Os drenos de fundo foram completamente removidos da região de saída do talude de montante do Dique 1, como relatado anteriormente.

Devido a tais modificações e à constatação de que a superfície freática apresentaria saída em cota mais elevada que a cota do projeto original, foi desenvolvido projeto de implantação de um tapete drenante a montante do Dique 1. O tapete drenante foi implantado na El. 828m conforme descrito anteriormente. A Figura 18 apresenta a planta geral do Dique 1, com destaque para o tapete drenante.

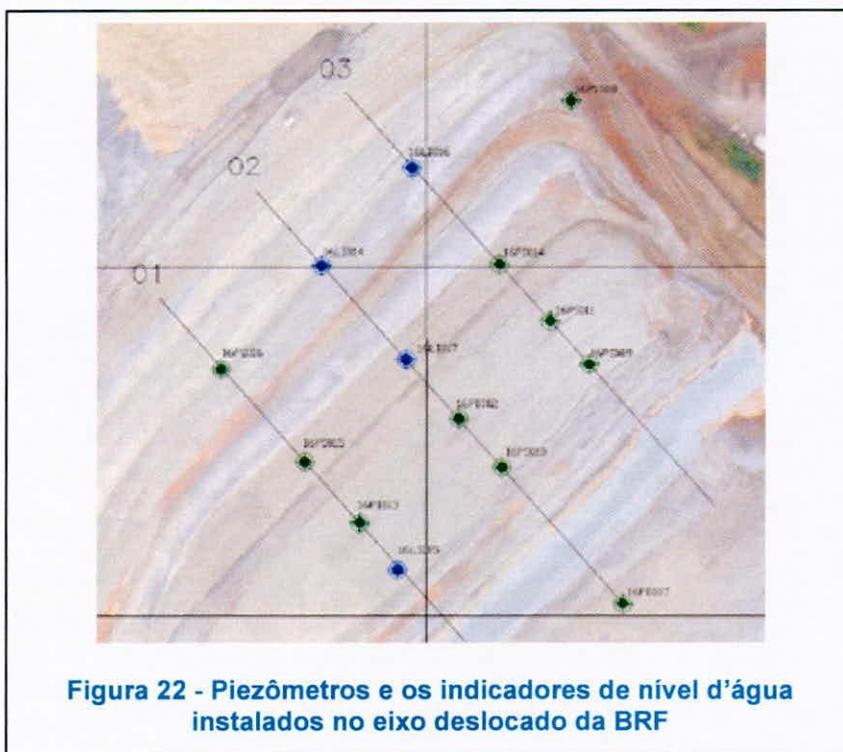
Tal situação prejudicava a análise dos níveis d'água apresentados pelos instrumentos de monitoração instalados. Embora a Samarco tenha instalado outros inúmeros piezômetros e indicadores de nível d'água na BRF, estes não constavam na carta de risco e, portanto, não possuíam os respectivos níveis de referência (normal, atenção, alerta e emergência). Por estes motivos, tais equipamentos **não foram considerados** nas inspeções de segurança regulares realizadas pela VOGBR.

Podemos citar os piezômetros e os indicadores de nível d'água instalados no eixo deslocado e não citados na carta de risco, conforme Figura 22:

De acordo com o relatório de monitoramento dos instrumentos, de 2014 em diante, quase todos apresentaram aumento no nível d'água, apesar do decréscimo nos índices pluviométricos no mesmo período. Dentre eles citamos: 16LI017, 16PI014 e 16PI008 - Figuras 23 a 25 a seguir.

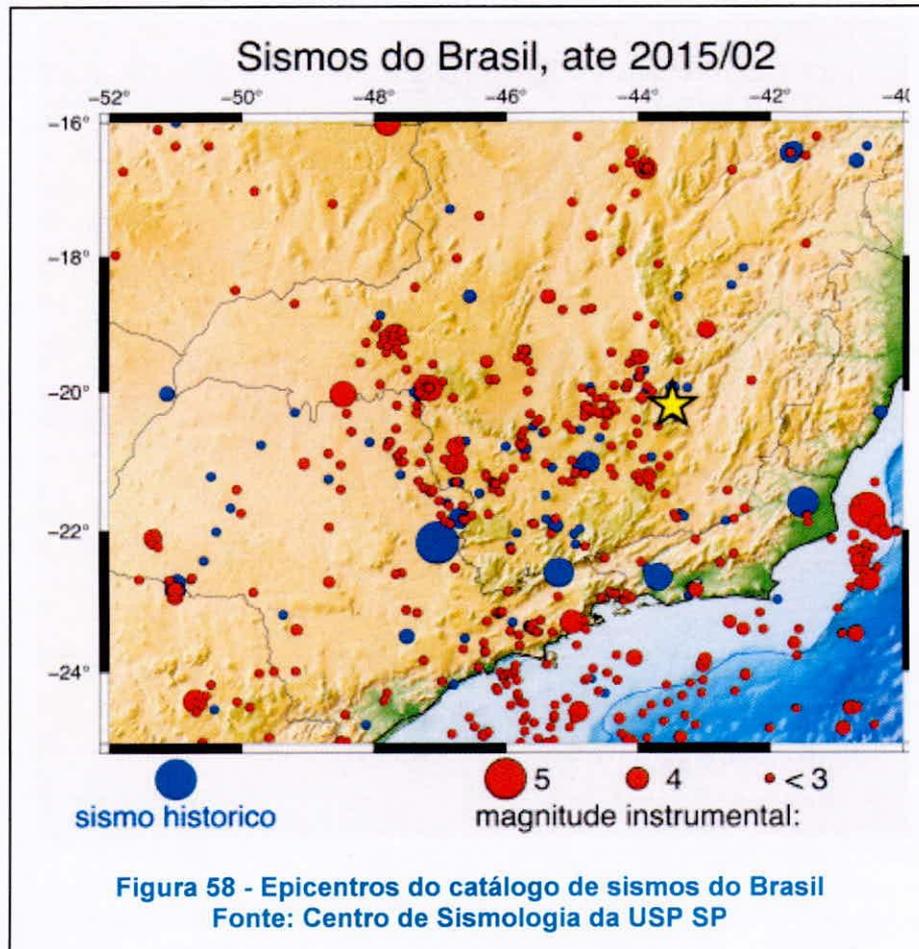
A Figura 58 mostra o histórico de sismos na região de Minas Gerais: círculos vermelhos são eventos determinados por estações sismográficas e círculos azuis, eventos históricos. A estrela amarela é o local da Mineração Samarco.

O maior tremor nesta região de Minas Gerais, que se tem registro até hoje, não ultrapassou magnitude 4 na escala Richter. Ressalta-se ainda que tremores de tal magnitude passam frequentemente despercebidos por ocorrerem longe de cidades, ou longe de estações sismográficas da Rede Sismográfica Brasileira - RSBR.

Em síntese, informa o Centro de Sismologia da USP, que pequenos tremores de terra nessa região de Minas Gerais são relativamente comuns e não se tratam de fenômeno anormal.

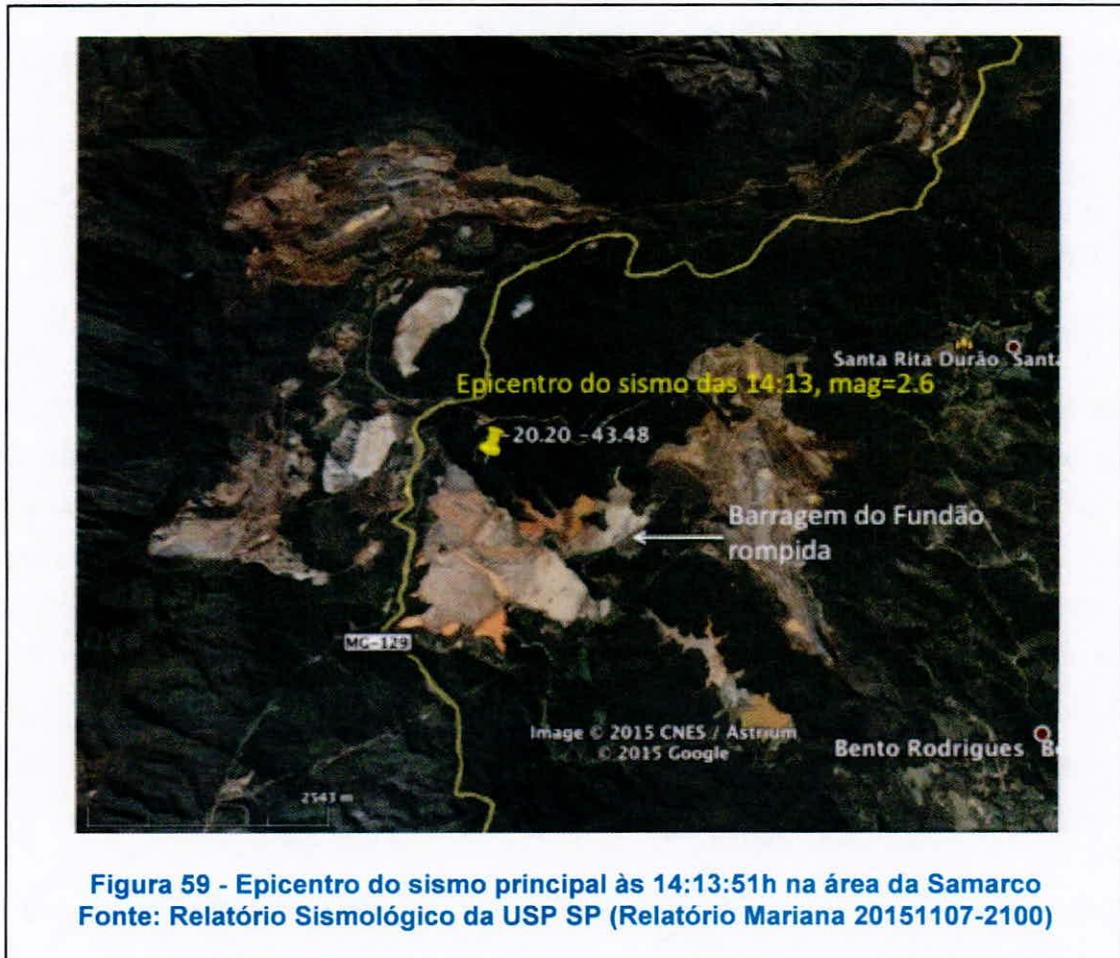
O Centro de Sismologia da USP informa que o epicentro principal ocorreu a 3 km da BRF. Todavia, afirma que a margem de erro da localização epicentral é de cerca de 10 km, devido às distâncias das estações da Rede Sismográfica Brasileira (RSBR) localizadas entre 150 e 400 km dos epicentros.

A Figura 59 mostra o epicentro do sismo principal, às 14:13:51 (hora local), na área da Mineração Samarco. O epicentro está a 3 km da barragem do Fundão que se rompeu. A margem de erro na localização epicentral é de aproximadamente 10 km.

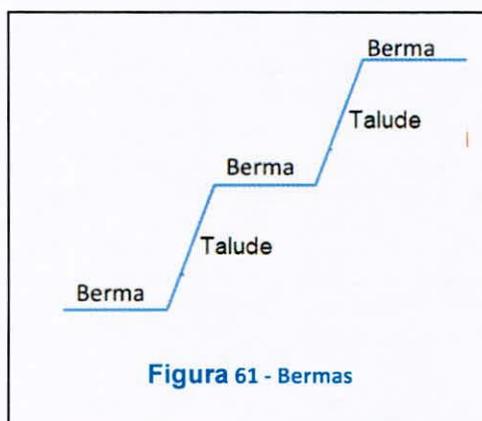
Aterro sedimentado entre taludes. A largura e o ângulo da berma são dimensionados de forma a garantir a estabilidade do talude e a facilitar a drenagem. A Figura 61 apresenta um diagrama esquemático de bermas e taludes.

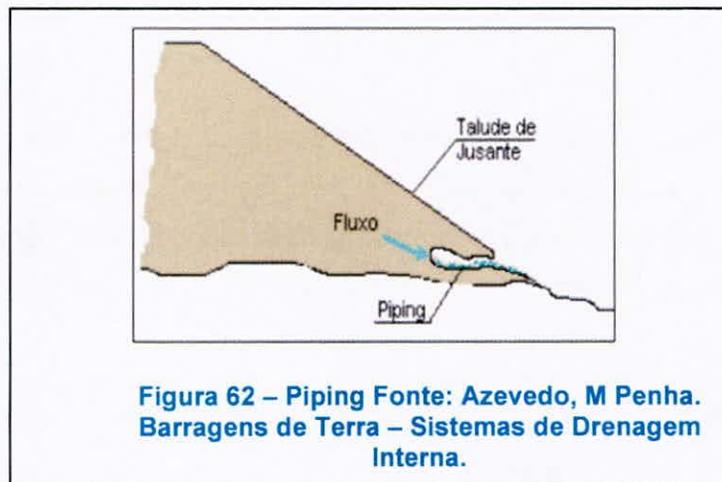
Erosão interna ou regressiva (que não ocorre na superfície, caracterizada pela desagregação e carreamento de partículas de solo). O *Piping* é chamado de erosão regressiva porque seu avanço é no sentido contrário do fluxo conforme mostra a Figura 62. Para se evitar a formação do *Piping* é necessário que a granulometria do filtro drenante impeça o carreamento de solo do maciço. Em outras palavras, os vazios do filtro drenante devem ser suficientemente pequenos para se garantir que o solo não migre através deles.

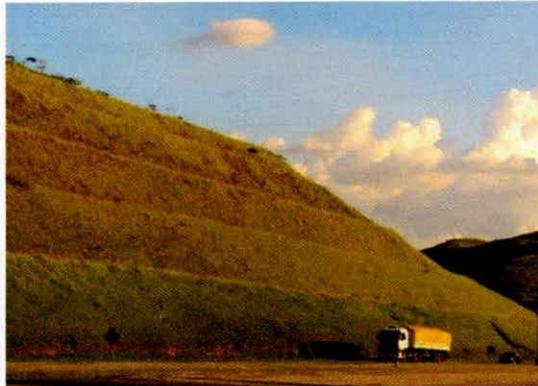
Figura 63 - Taludes

Talude é um plano de terreno inclinado que limita um aterro e tem como função garantir a estabilidade do aterro. Pode ser resultado de uma escavação, de origem natural ou de deposição de material. No caso de barragens alteadas a montante o talude é constituído por meio da deposição do próprio rejeito. A Figura 63 apresenta uma série de taludes.

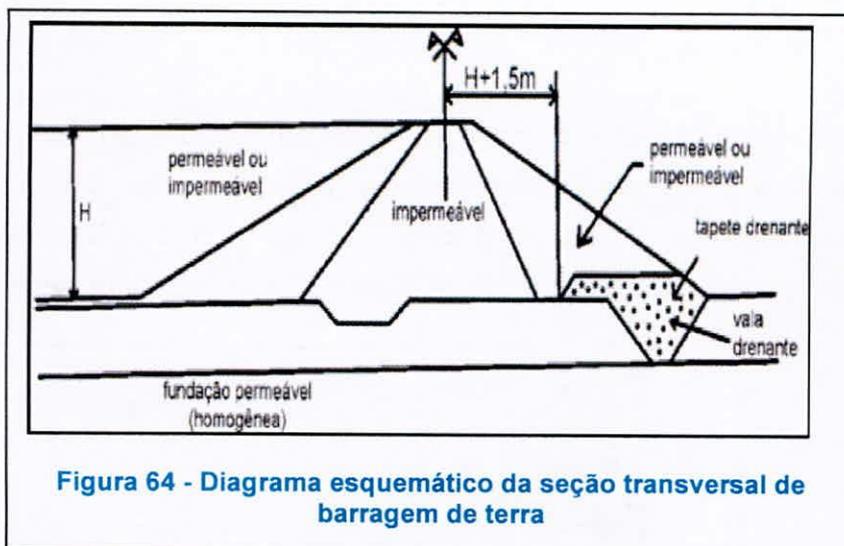
Figura 64 - Diagrama esquemático da seção transversal de barragem de terra

Drenos de pé e valas drenantes têm a função de coletar quaisquer eventuais infiltrações, evitando rupturas internas ou *empocamento* da água no pé do talude de jusante da barragem. A Figura 64 mostra um diagrama esquemático da seção transversal de barragem de terra, com ênfase nos tratamentos do pé de jusante da barragem e de sua fundação impermeável por meio de tapete e vala drenante. Fonte: Esteves, 19964 apud Soares (2010)¹⁷.
